EL DESASTRE DE LA COMUNA Y LA GASCA

Cecilia Borja

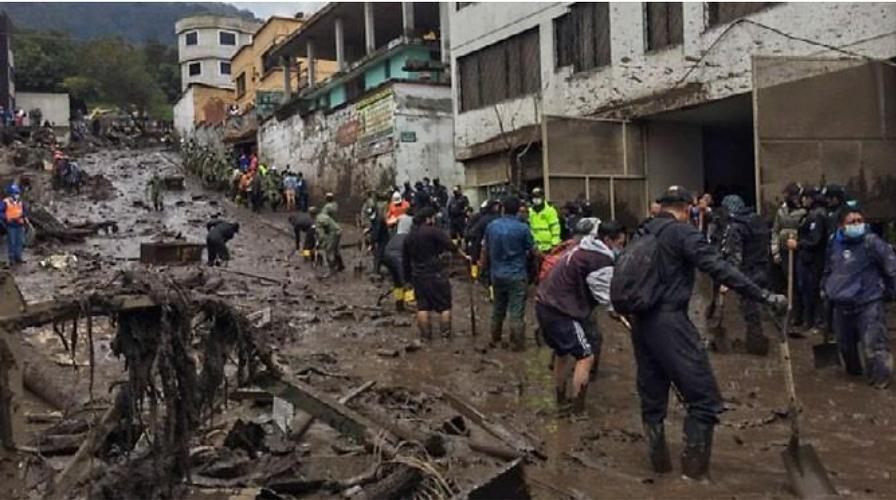
1.8 Avenida La Gasca, al día siguiente del aluvión que inició en las laderas del volcán Pichincha. Foto: Iván Castaneira.

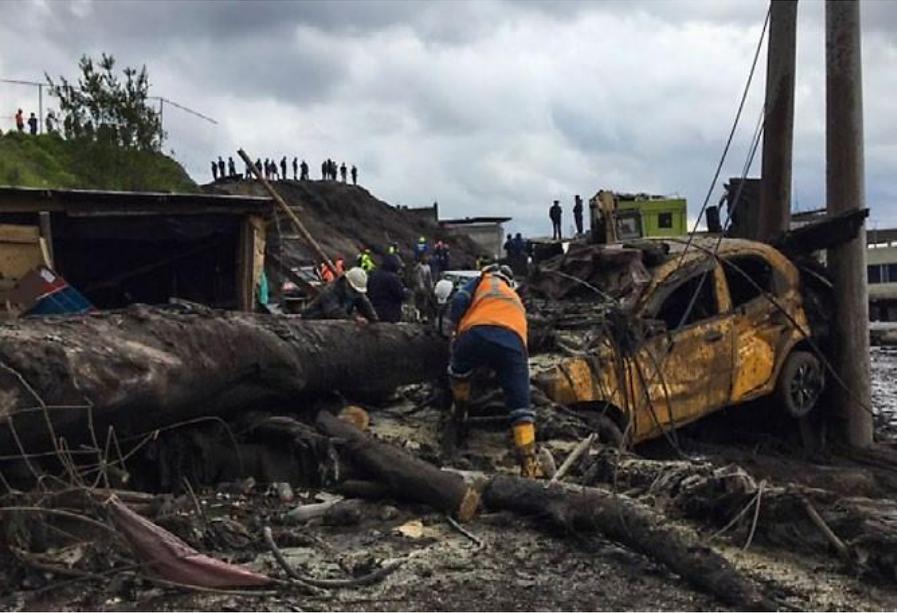
- 41 viviendas afectadas
- 7 viviendas destruidas
- 10 vehículos de PPNN afectados (4 patrulleros y 6 motos)
- 1 UPC afectado (La Gasca)
- 30 vehículos y 22 motos privadas afectados
- 20 postes de energía eléctrica destruidos
- 40 contenedores de la Empresa Pública Metropolitana de Aseo - EMASEO destruidos
- 14 cerramientos privados colapsados

1.9 Pérdida de vidas humanas, casas y otros bienes materiales por aluvión en la Comuna y La Gasca.

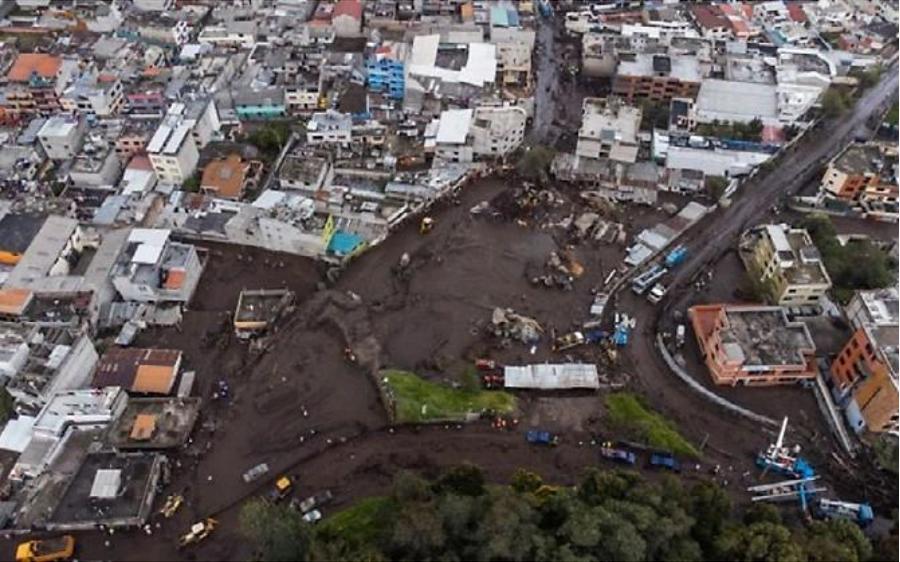
Sin embargo, en este caso, los bosques de eucalipto y pino desplazan a la mayoría de la vegetación nativa, lo cual resta porosidad a la tierra y produce erosión en las laderas. Y por lo general, las quebradas de la ciudad de Quito no tienen un tratamiento para que se mantenga su estructura ecológica. Tal es el caso que en la mayoría de las quebradas existe una gran contaminación producto de las aguas servidas y más desperdicios de la ciudad. Por el cambio de caudal del agua el ecosistema de las quebradas no puede mantener sus ciclos vitales.

1.10 En las laderas del volcán Pichincha el bosque nativo fue reemplazado por monocultivos de eucalipto y pino, lo cual ha producido erosión y las laderas no pueden retener el agua, en este caso, así se produjo el aluvión.

se disponen medidas como la construcción de superficies permeables, estanques temporales, diques transversales, instalación y construcción de drenajes separados, la transformación progresiva del sistema de alcantarillado en todo el D.M. de Quito, el control de descargas y la conversión de espacios públicos y privados, entre otras.
